REP-# 131 モリタル

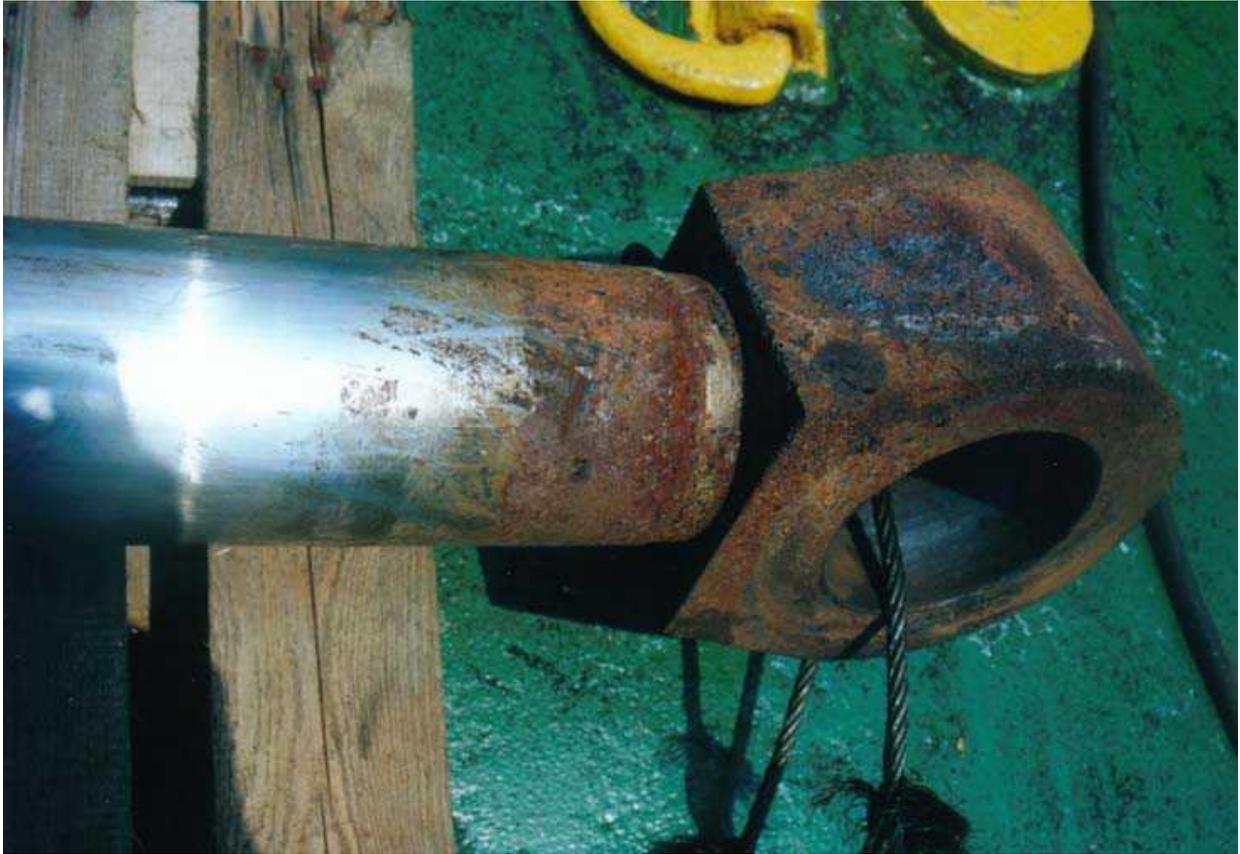
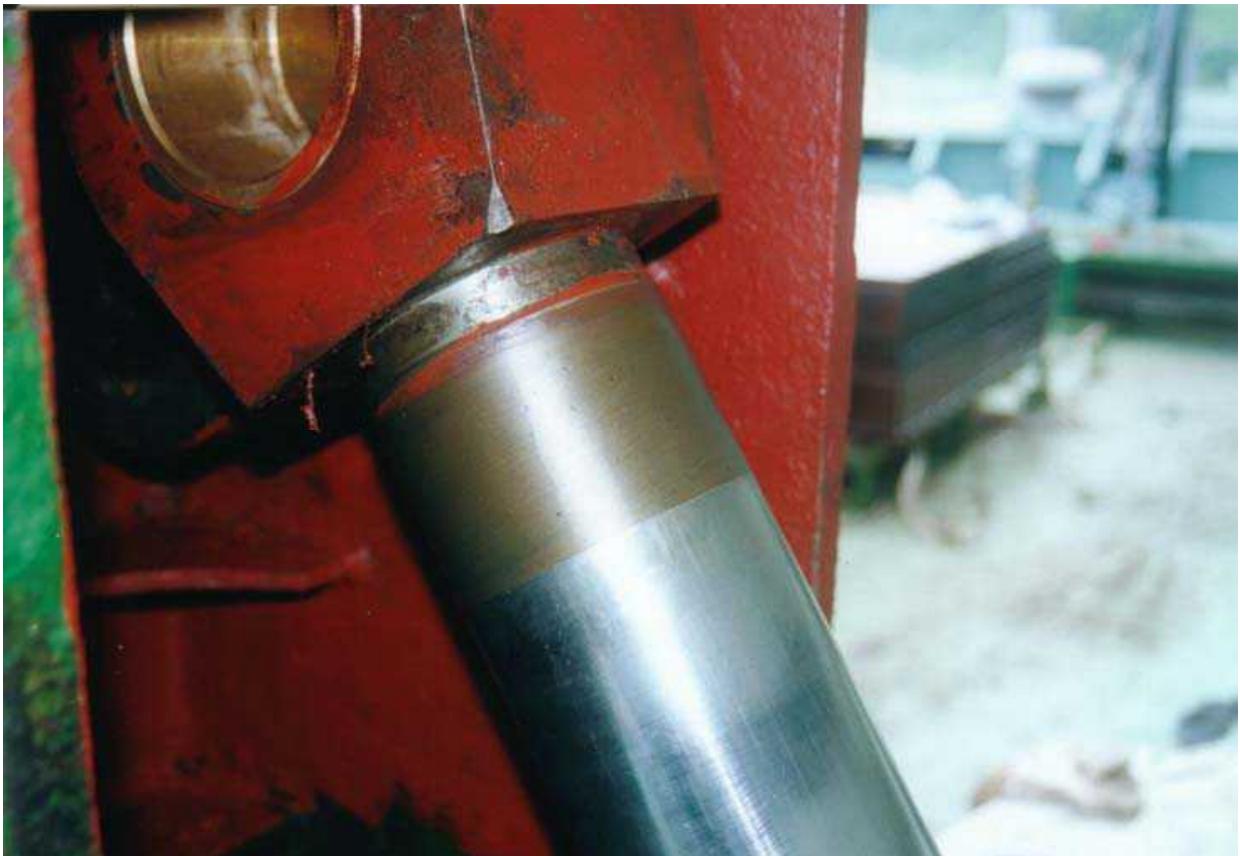
経年と海水による腐食によって、数箇所船のデッキハッチ用油圧ラムの頭部のクロムメッキコートが剥げました。再メッキをしないで、モリタルを用いて再生されました。まず腐食した部分を機械加工して、モリタルを適用し養生後、元のサイズに調整されました。270kgの重量のかかる直径125mmの油圧シリンダーは、280kg/cm<sup>2</sup>の作動圧と635mmのストロークが要求されます。補修後5年経過時のテストでは、大変満足な状態で完全に機能を果たしていました。
