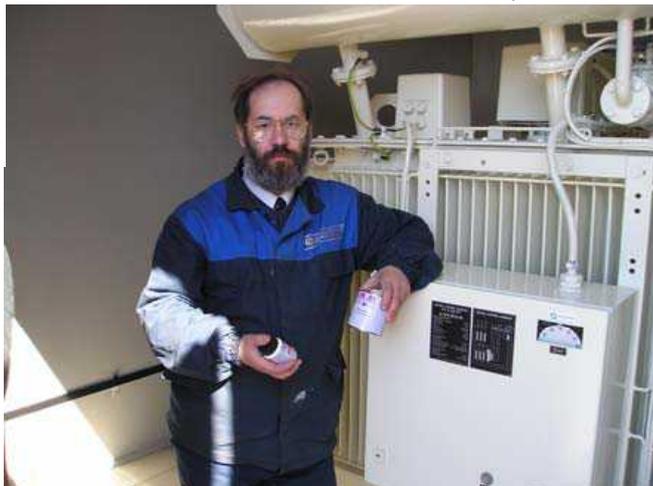
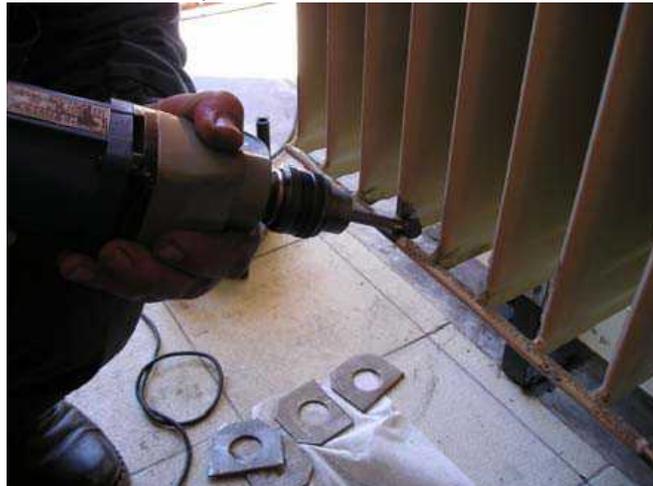
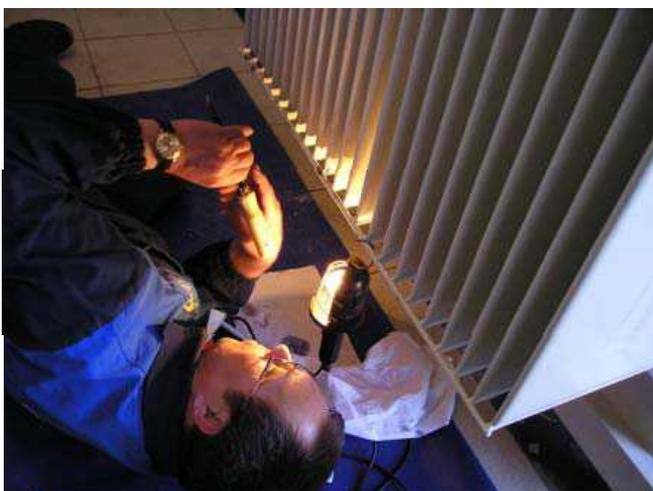
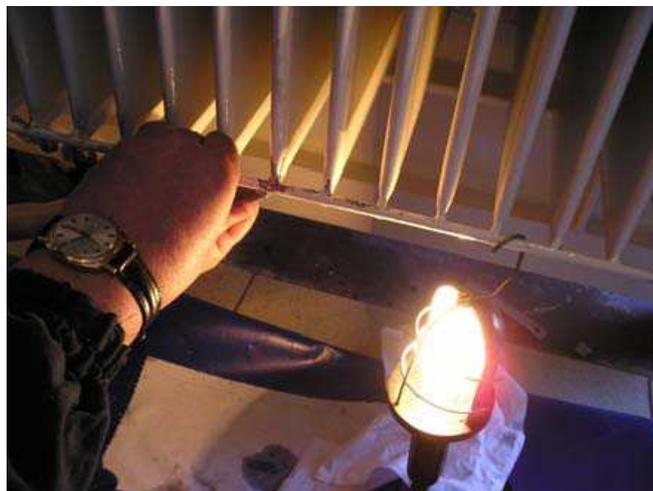
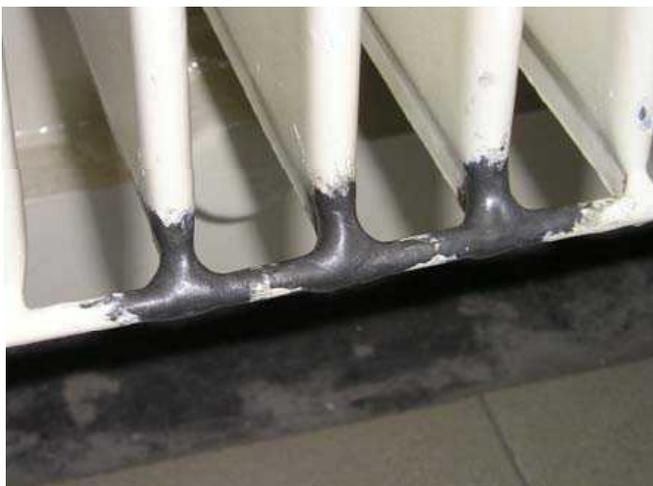
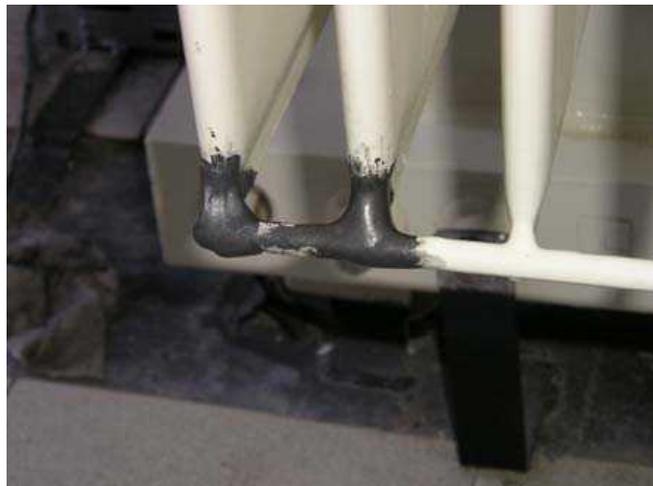
変圧器の溶接部19ヶ所に微細な亀裂と孔(ブローホール)が生じオイルがにじみ出ていました。最初に塗装を研磨機具を取付けた電動工具ではがして、損傷した金属の表面処理の後、MM-メタルoL-スチールセラミックと硬化剤(黄)を塗布しました。修復が確認できた後、対応する場所は再び塗装されました。
