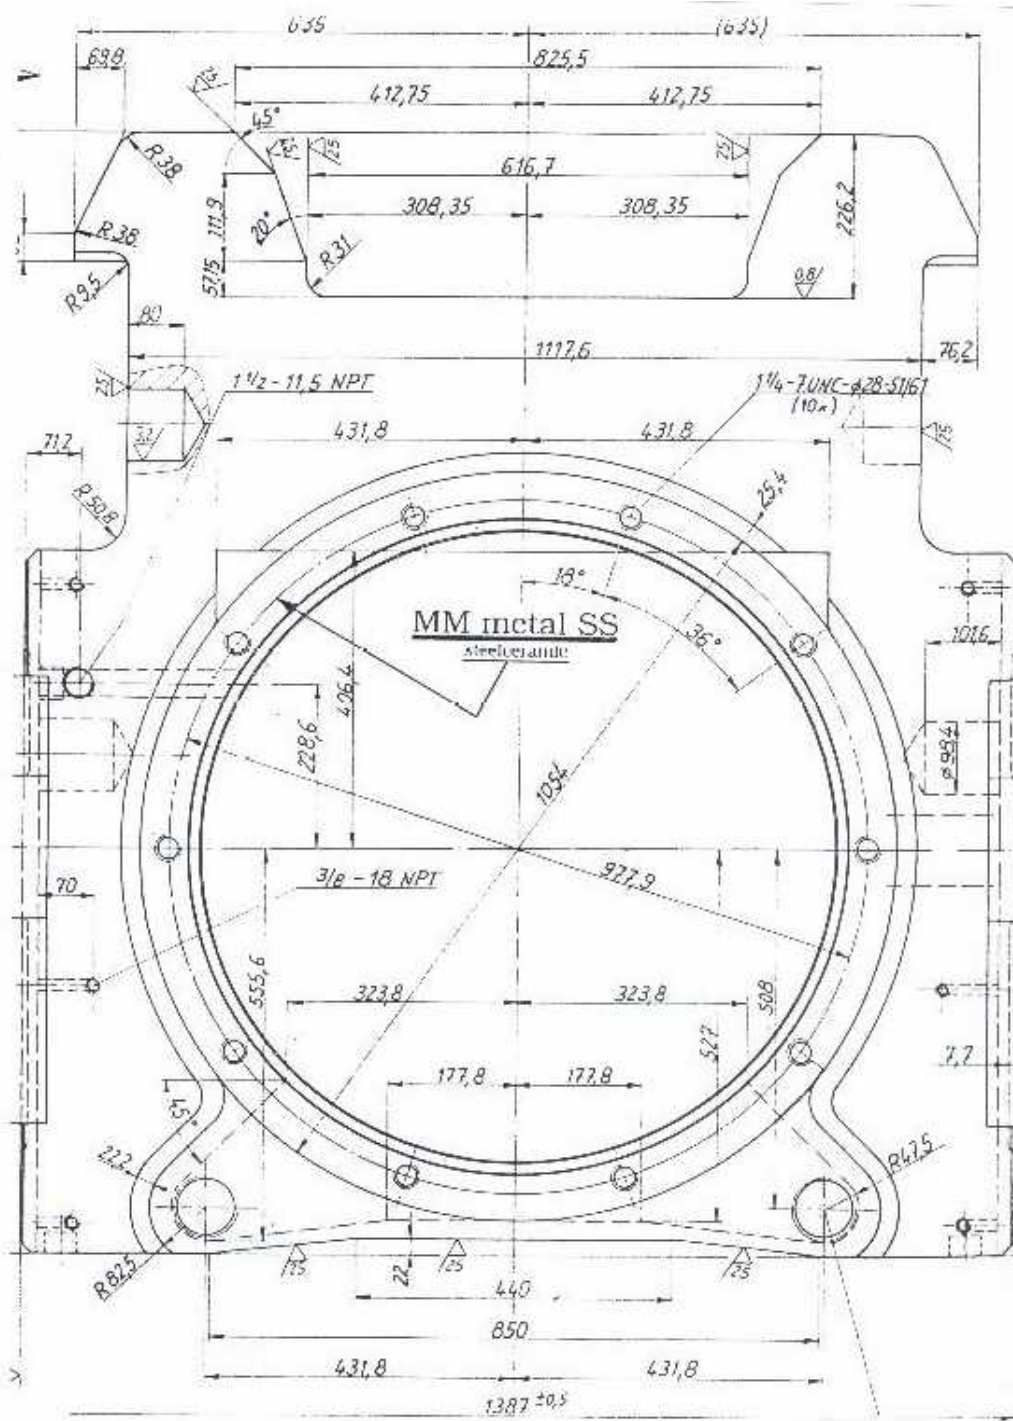
ホットストリップ設備のバックアップロールのベアリングハウスの34箇所の損傷が修復されました。上の設計図を見ると外側軸受け内径面の回転により軸受け本体ダメージを受けた事が分かります。従来の修理方法では、溶接、熱処理、サイズ調整という工程を取っていました。しかし、MM-メタルSS-スチールセラミックと硬化剤(黄)なら、より安くより早い革新的な修理が可能です。
