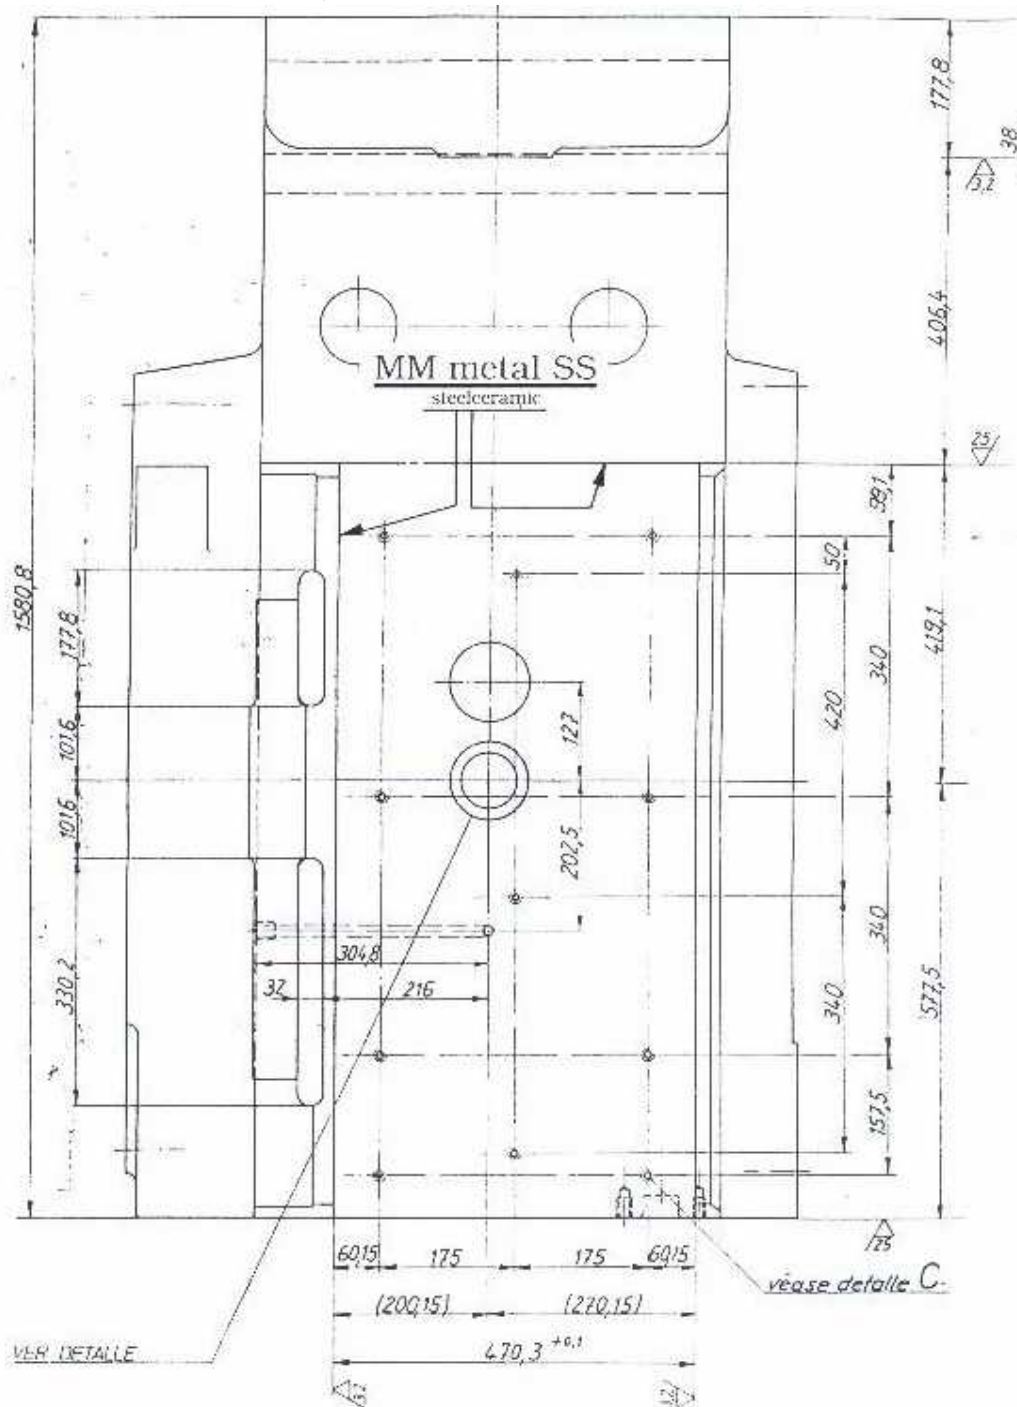
ホットストリップ設備のバックアップロールのロールベアリングハウスに生じた34箇所の損傷が修正されました。上の設計図ではベアリングハウスに案内板が備わっています。板厚を変えずにベアリングと一定の距離を保つ為に、腐食と機械負荷で傷んだ表面をMM-メタルSS-スチールセラミックと硬化剤(黄)で修復しました。
