REP-#153

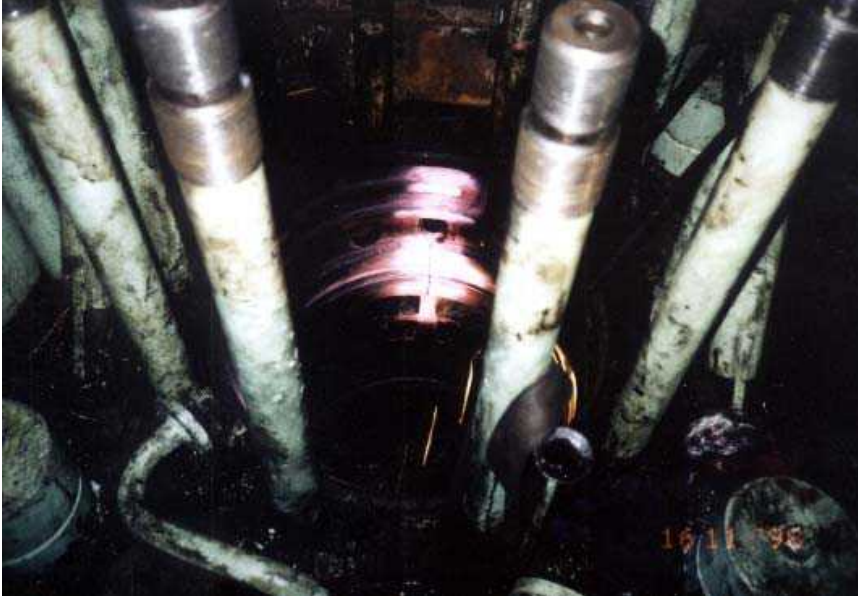
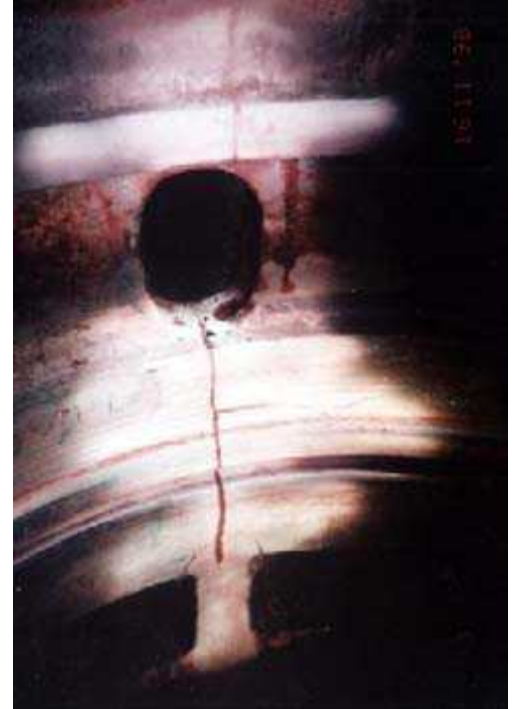
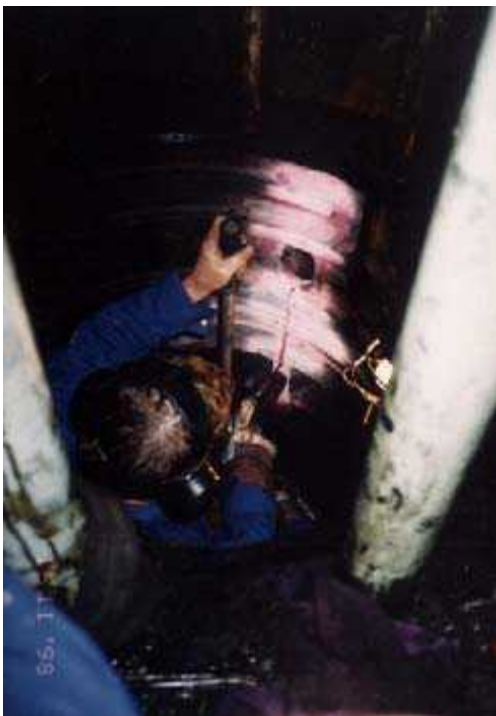
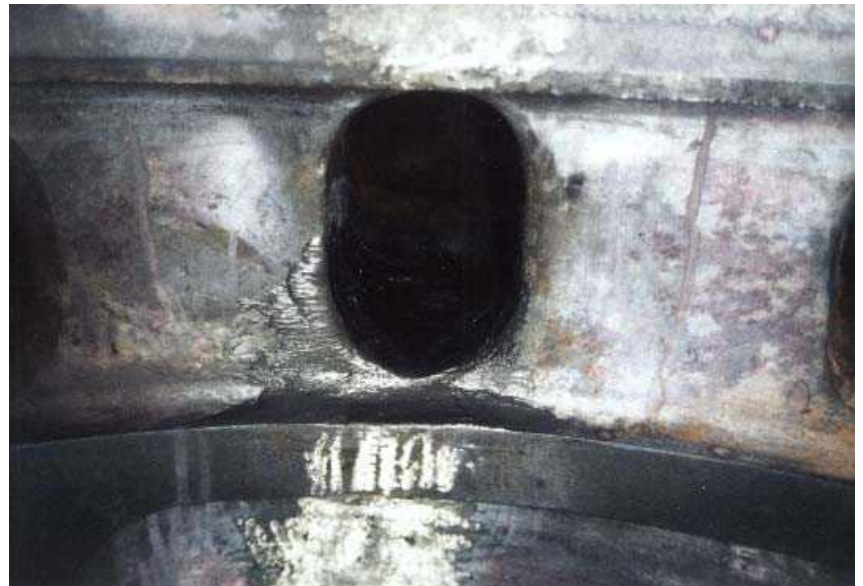
船のディーゼルエンジンの主エンジンブロックのNo.1シリンダに経年と振動の為に生じた数ヶ所の亀裂はMM-メタルSSスチールセラミックと硬化剤(黄)で塞がれました。シリンダ・ジャケットは上側の部分に各々135mm, 215mmの長い垂直なクラック、125mmの長さ、及び更なる2つのクラックが生じていました。補修が行われた7年後でも、修理された船のエンジンは問題なく稼働中です。「極端に難しい修理は、私達のオランダのパートナー企業(EMHA technisch bureau b.v.)、そして、タイの船会社のメトロックによって行われました。
