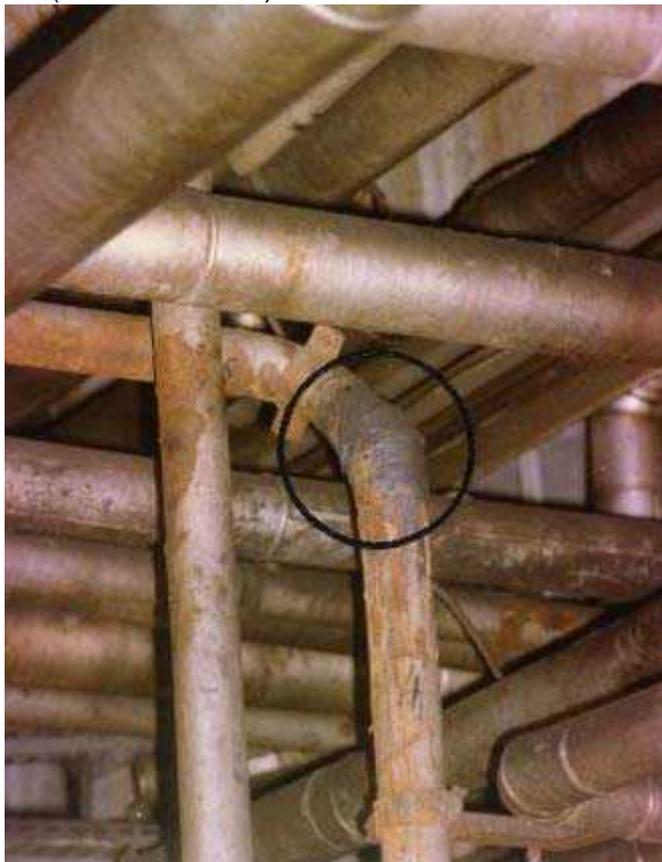
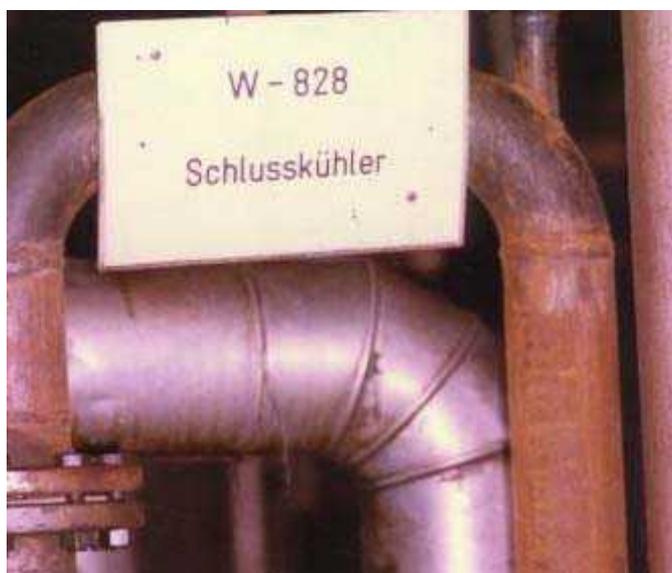
危険度の高い区域の冷却水管の補修、運転を停止せずに行っています。全長5cmの亀裂から水漏れが生じており、水圧は2.5バール(約0.25mpa)、水圧を下げずにMM-メタル UWと硬化剤UW3でシールしています。使用材料は、成型金属板とMMファブリックテープ(グラスファイバー)です。
