REP-# 108 セラミウム (Ceranium)

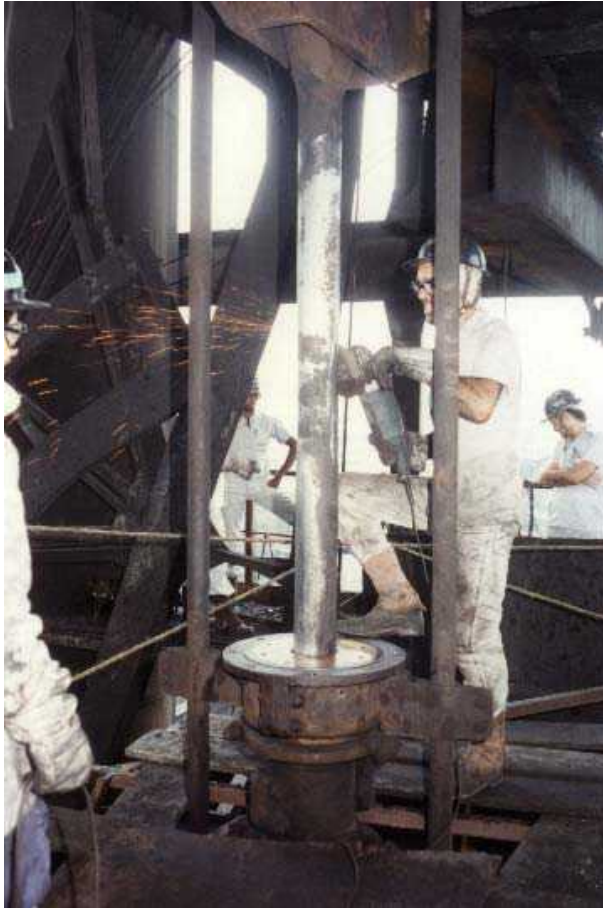
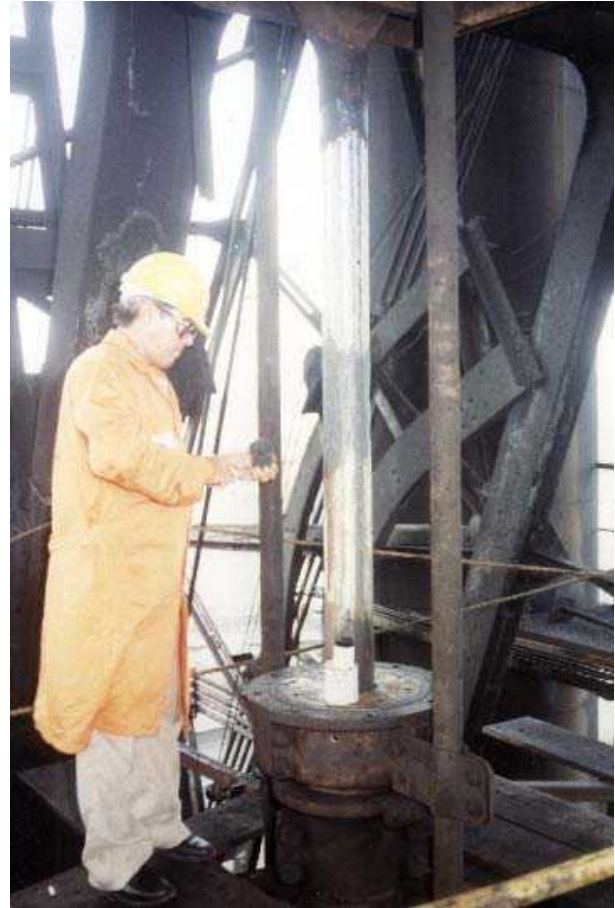
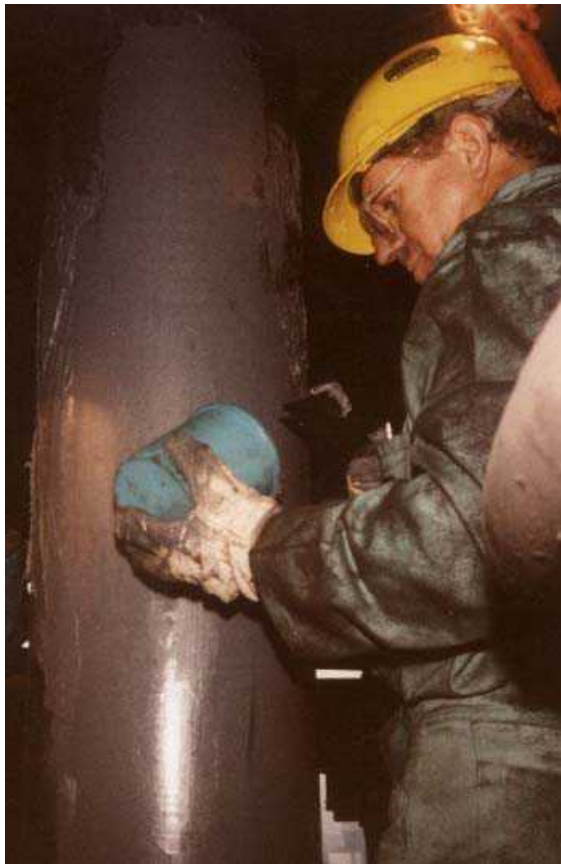
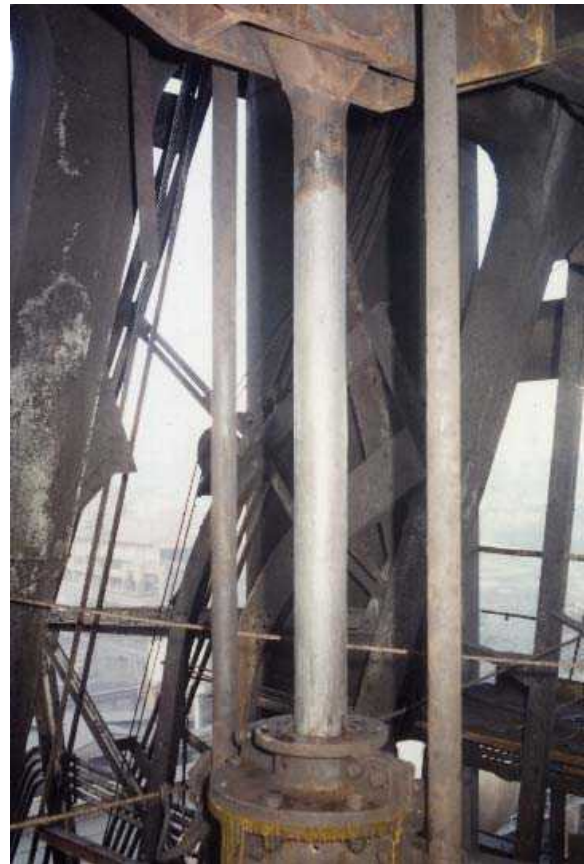
鋳炉の排気ガスの影響で擦り切れたピストンロッドの補修です。ピストンロッドはわずかな直径の違いで再現されました。修復後ピストンロッドは3年間稼動しています。
