REP-# 162 セラミウムBD + セリウム ( Ceramium BD + Sealiium )

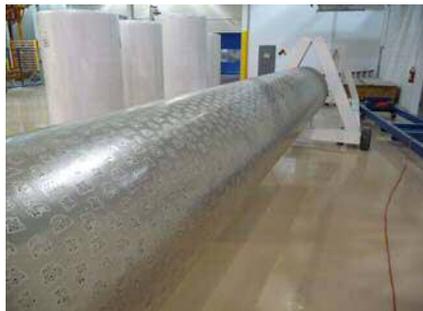
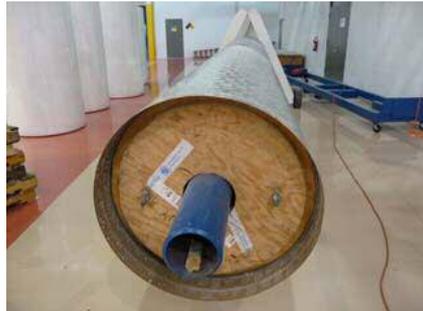
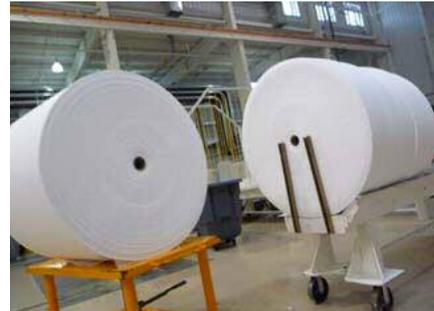
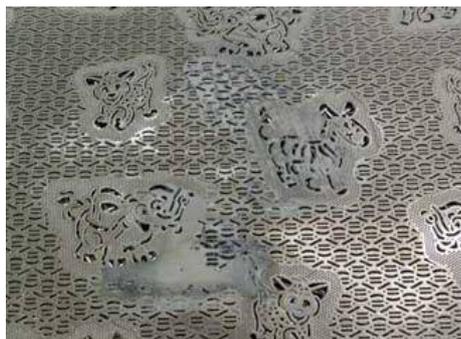
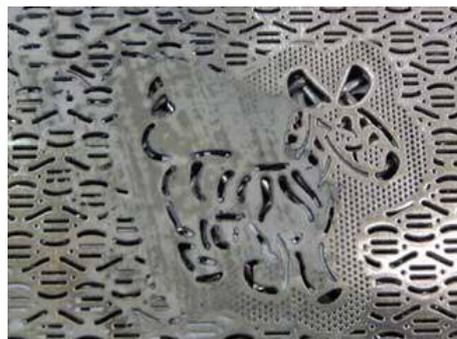
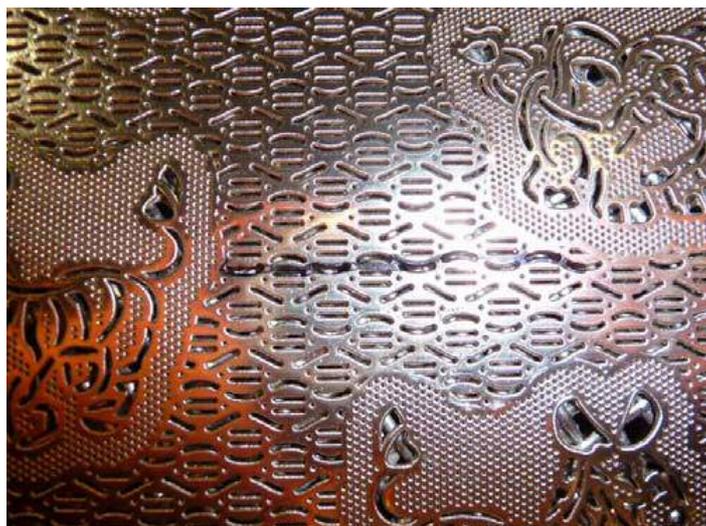
フリスなどの素材に通貨の様に模様を入れるニッケルドラムにクラックと割れ目が見つかりました。割れが発見された場所は厚み2mmと非常に薄く安定させなければなりません。修理しなければ素材がドラムに巻き込まれてしまう危険があります。アセトンで脱脂洗浄された後、セラミウム BDは適用され亀裂と割れ目は埋められました。これらの部分は再び磨かれ、妥当な輪郭に削られました。その後表面はセリウムでコーティングされ、網状スクリーンの補修作業終了の後、通常の作業状態に戻されました(作動圧170バール)
