REP-# 109 マルチメタル oL-スチールセラミック (MM-metal oL-steelceramic)

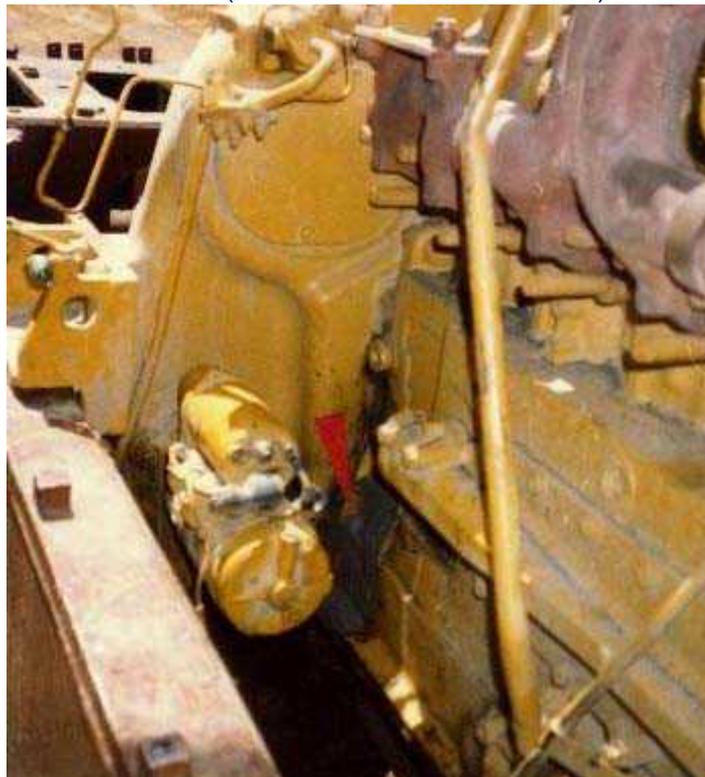
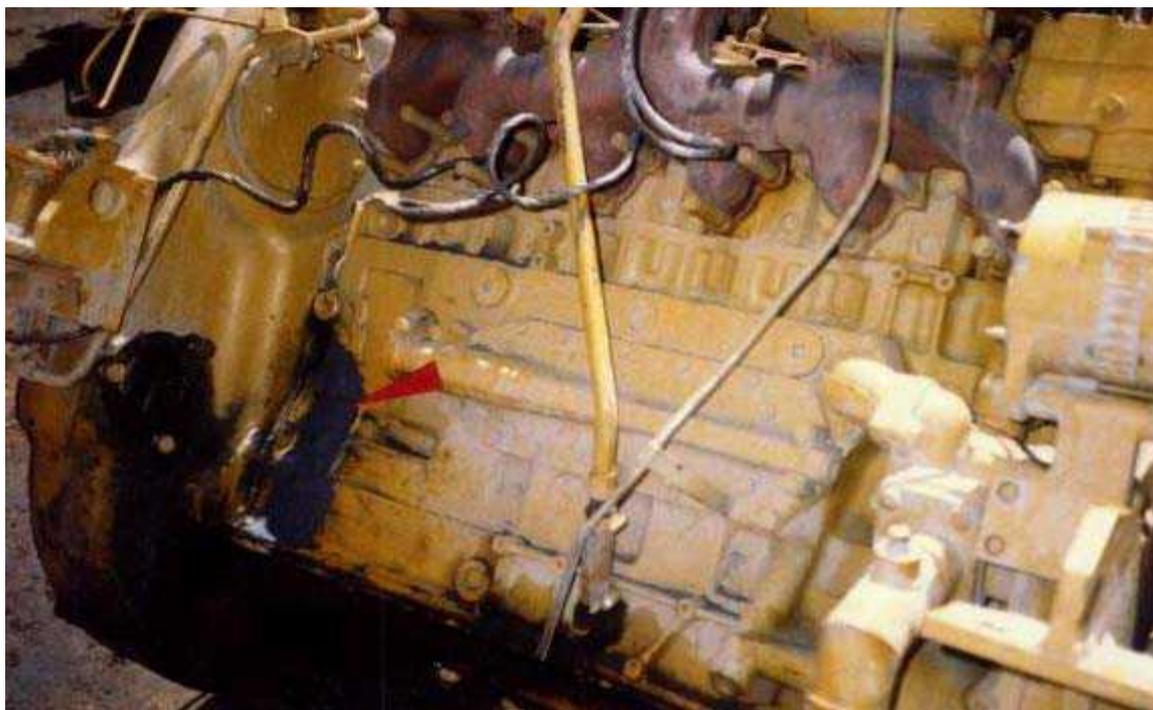
ブルドーザー(小松製)のエンジンブロックに生じた長さ約20インチの毛割れの修復をしています。最初に試みた電気溶接はうまくいきませんでした。しかし、「直接MM接着法」でMMメタルoL-スチールセラミックを塗布する事で修復に成功しました。
