REP-# 031

マルチメタル SS-スチールセラミック

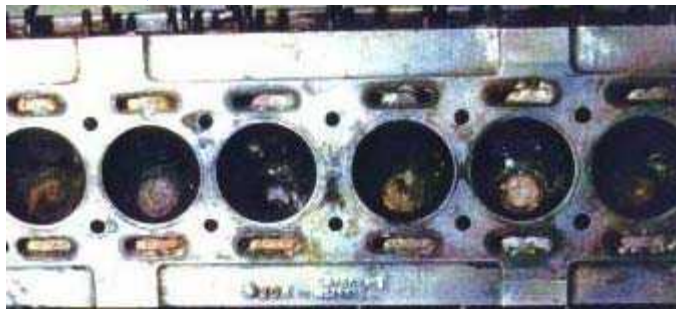
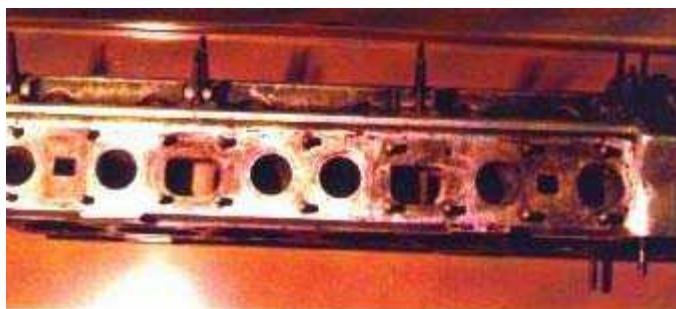
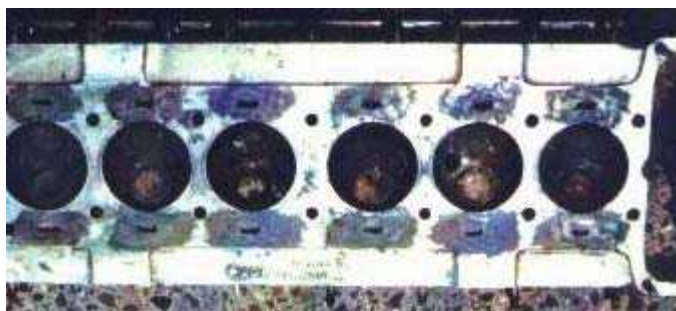
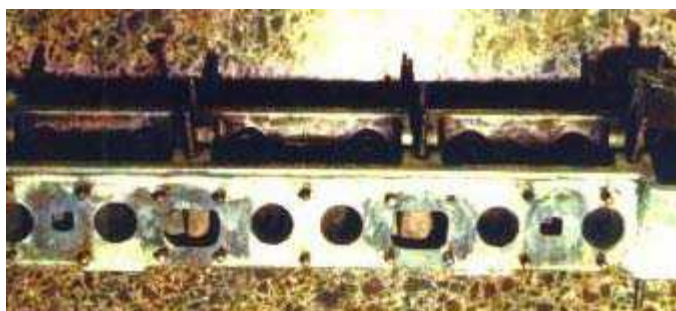
水冷用の水の影響で腐食した自動車のシリンダーヘッドをMM-メタル SS-スチールセラミックと硬化剤(黄)で修復しています。
