REP-# 084 マルチメタル SS-スチールセラミック

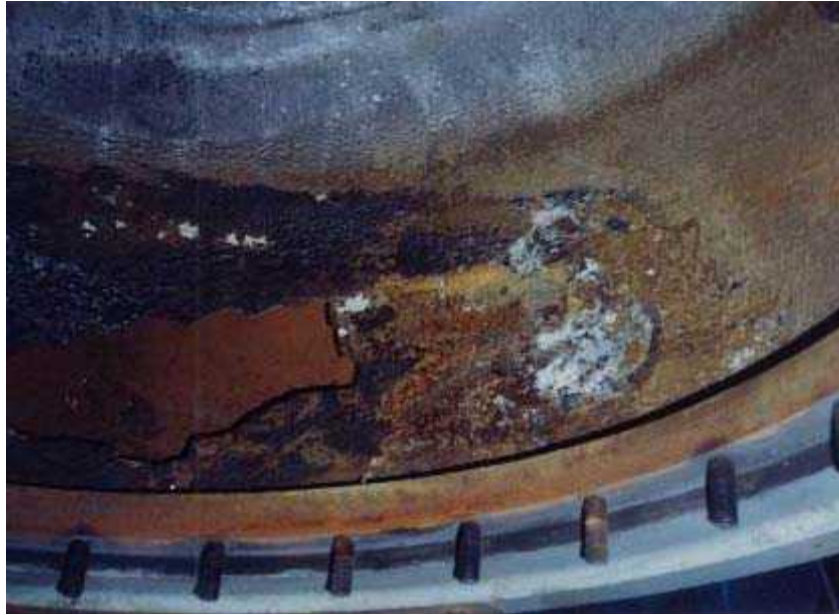
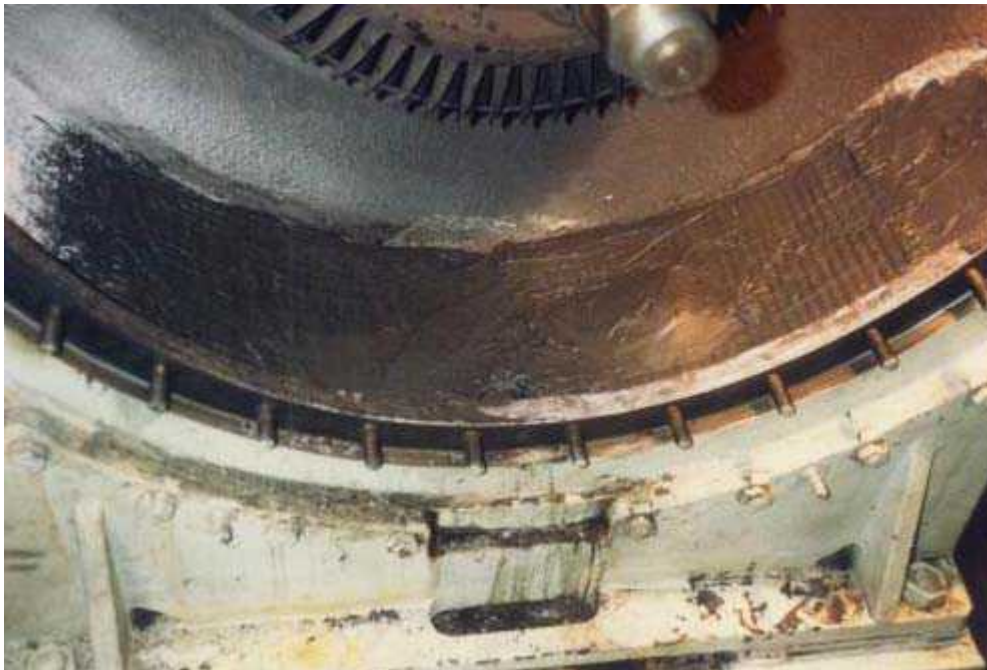
航海中に故障が発生し、船上でターボ・チャージャーの補修しました。  
タービン入口のケースをはずし、きれいにするとケーシングの底の部分の破損箇所(約600×130mm)が明らかになりました。  
船上という技術的制約上、MM-メタルSS-スチールセラミックと補強としての鋼板を使用して補修しています。修復した部分の排気温度は約400 でしたので、マルチメタル製品の「VP10-500」を選択した方が、有効で有ったかもしれません。
