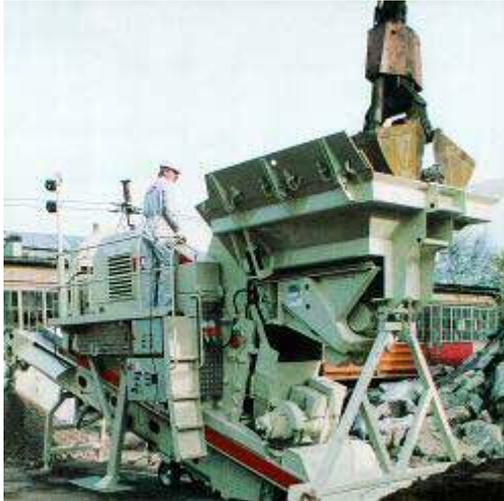
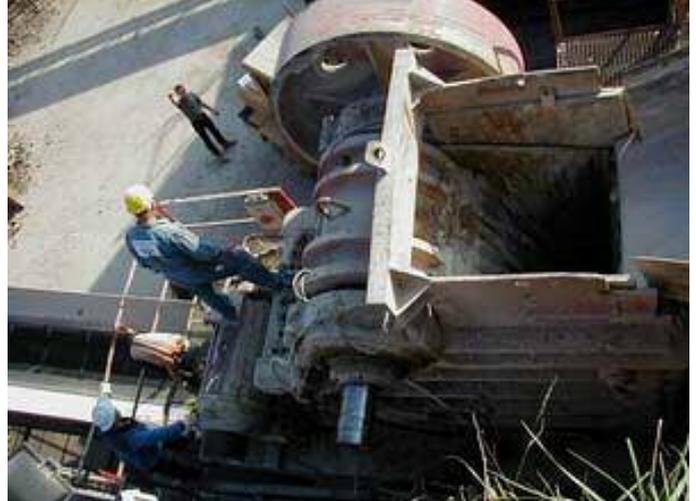
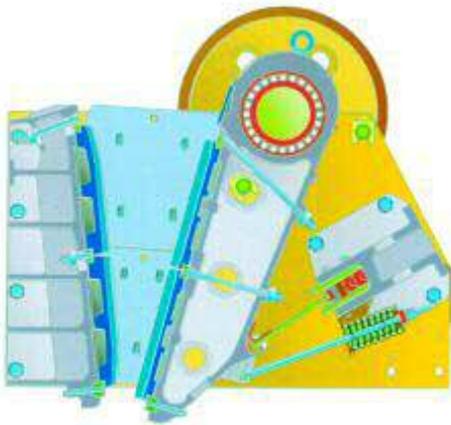
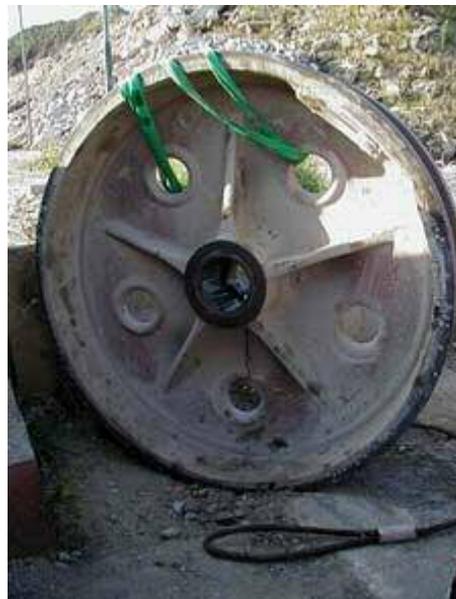
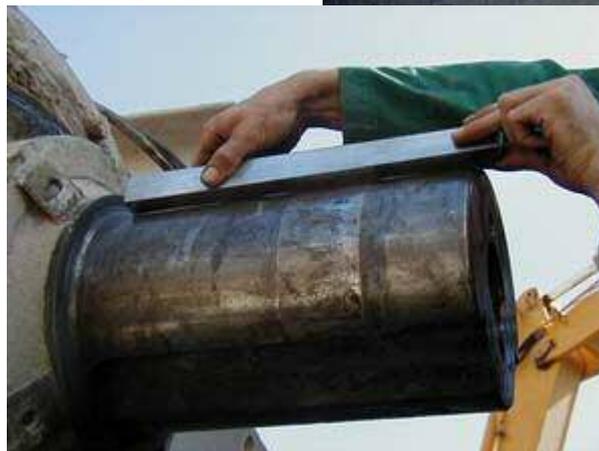
長年の作業の後、酷使された解体リサイクル設備のロックシャフトは、MM-メタルSS-スチール 382によって修復されました。まず、シャフトに近接するフライホイールを取り外します。その後、シャフトの補修する場所を1mm程表面処理します。MM-メタルSS-スチール 382を塗布した後、理想の直径に機械加工しました。当然、傷ついたシャフトの交換は必要でしたが、新しいシャフトの購入・組み込みとなると、かなりの時間と費用が必要になってきます。
