REP-#151 マルチメタル SS-スチール

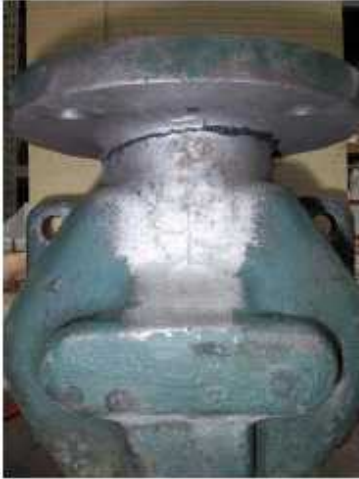
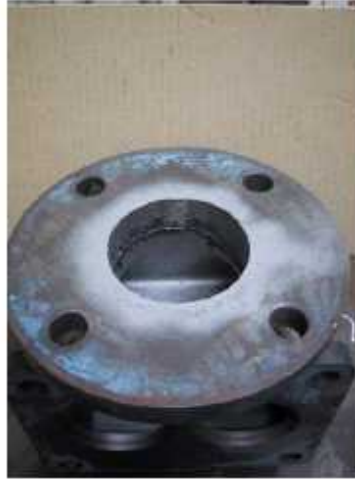
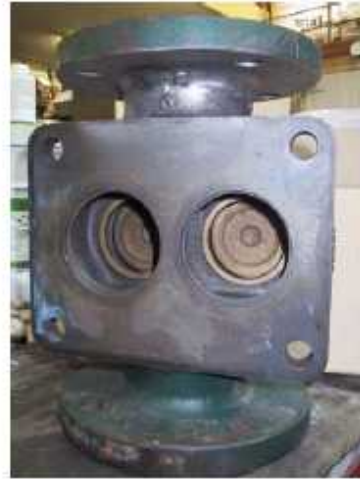
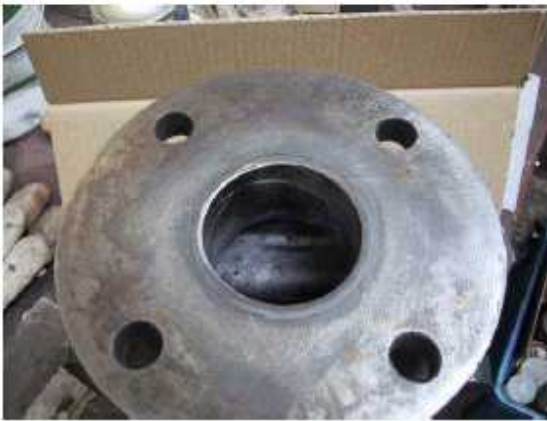
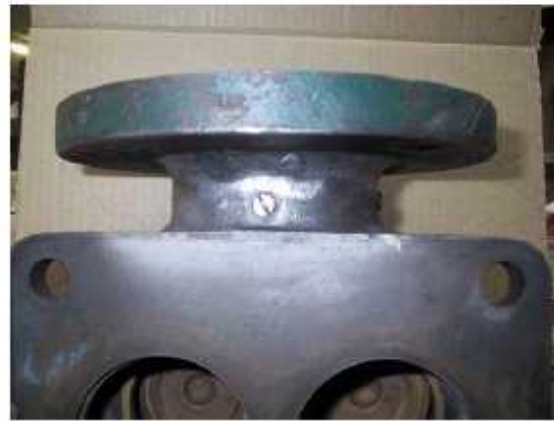
壊れたフランジのついた、古い亀裂の入ったバルブは、調度いい直径のパイプを挿入しMM-メタルSS-スチールによって復元されました。いくつかのスクーの連結は確かなものになりました。
