REP-#161 MM-メタルSS-スチールセラミック (MM-metal SS-steelceramic)

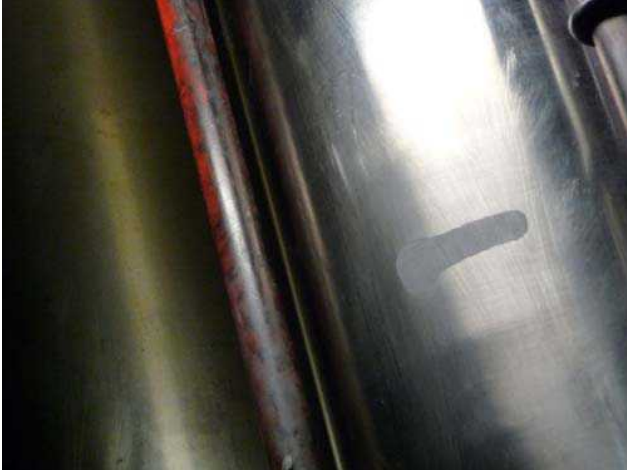
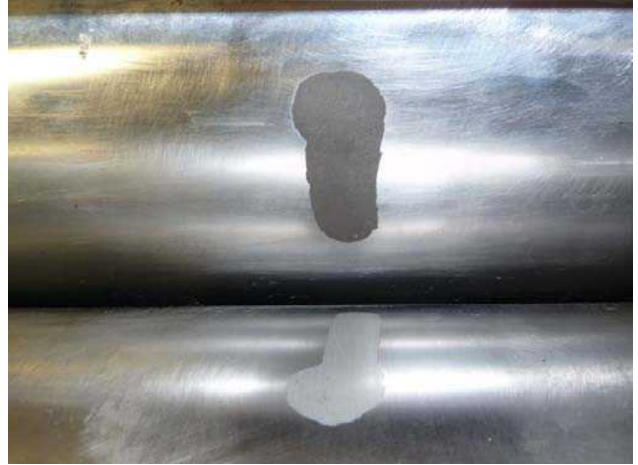
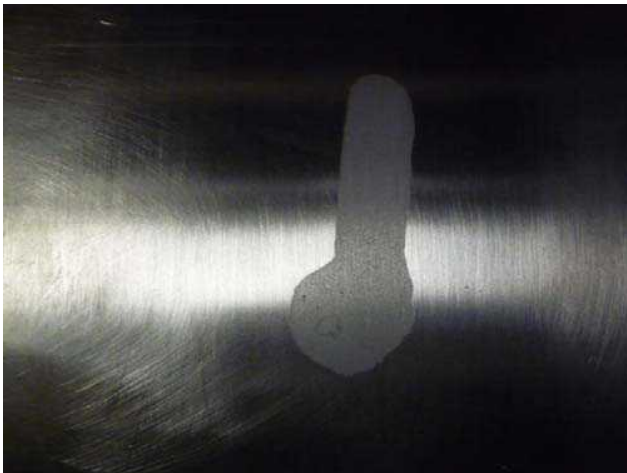
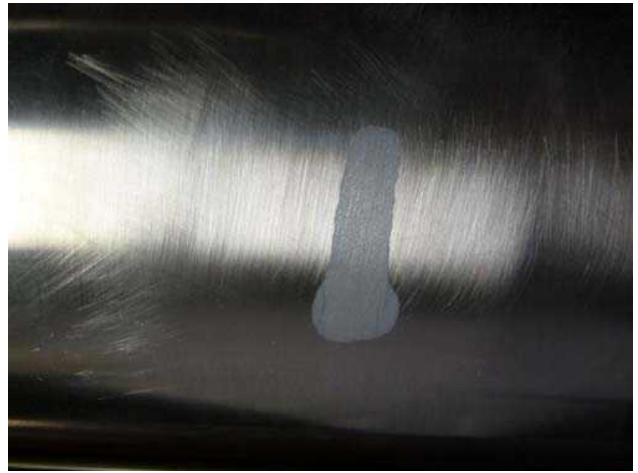
有名なドイツの印刷機メーカーの印刷機に誤った六角ネジが出荷されました。このネジをすぐに取り付けた事により、3個の空気圧シリンダ (クロムシリンダ、ニッケルコーティング)が影響を受けました。最初に、ねじの影響部を、アセトンで磨き、クリーニングし、表面を粗くしました。そしてヘラでMM-メタルSS-スチールセラミックが適用され、余分な部分には、約2時間後にグラインダーがかけられました。許容寸法の0,005mmを考慮して、これに至るまでシリンダを測定するまでのこの過程は繰り返し行われました。最終的に修理部分は、補修され、つやが出ました。結果はきれいな通過がきれいな印刷画像に繋がるという事です。
