REP-# 034 マルチメタル SS-スチールセラミック + セラミウム (MM-metal SS-steelceramic + Ceramium)

海水用三方バルブのケースの補修です。

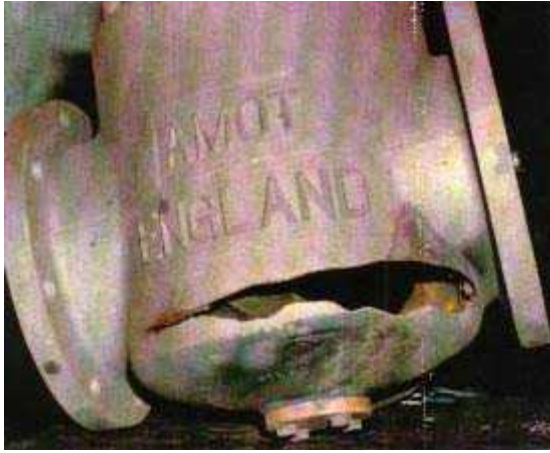
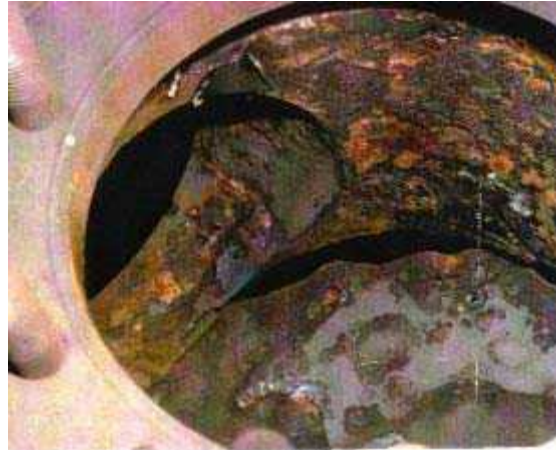
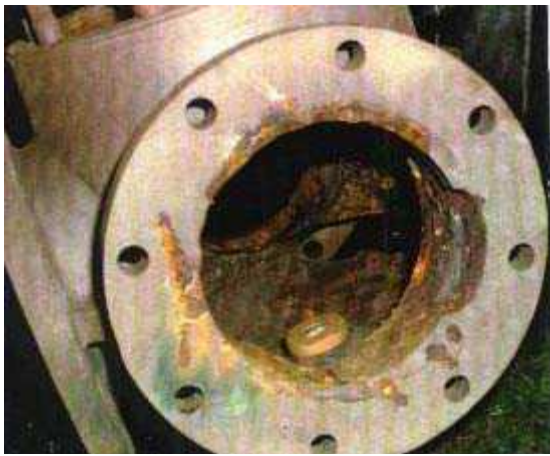
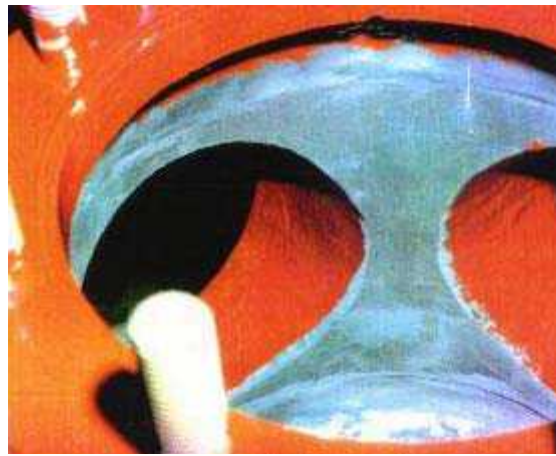
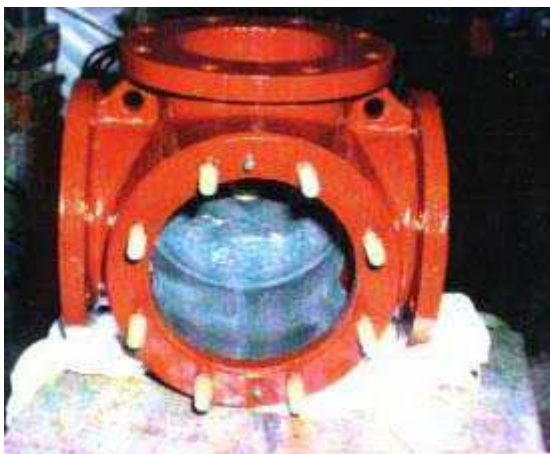
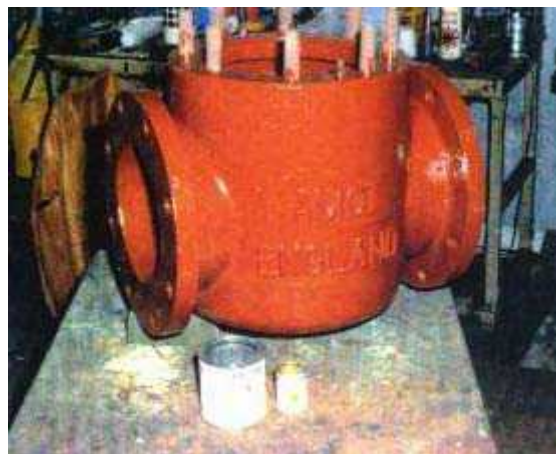
材質:ねずみ鋳鉄

ダメージ:かなり疲労している他、バルブケースにぽっかりと穴が開いていました。

補修は、MM-メタル SS-スチールセラミック+硬化剤(黄)とセラミウム (液状)と硬化剤(CE1)を用いました。
