REP-# 097

セラミウム (Ceranium)

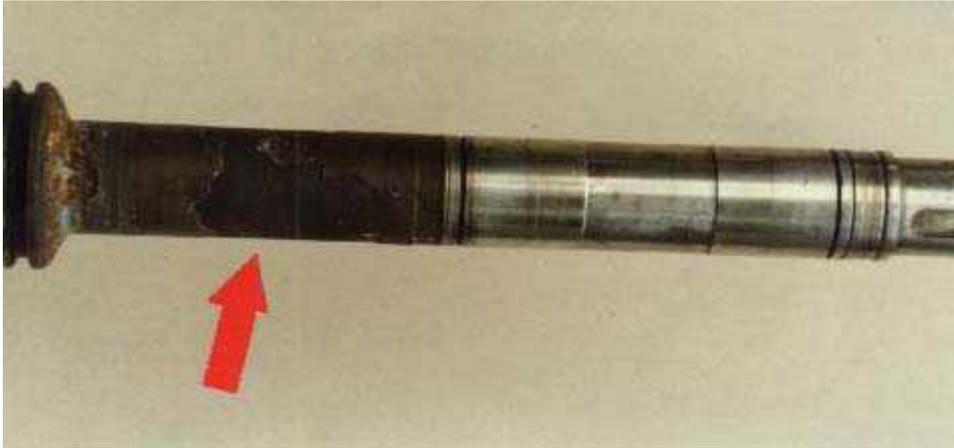
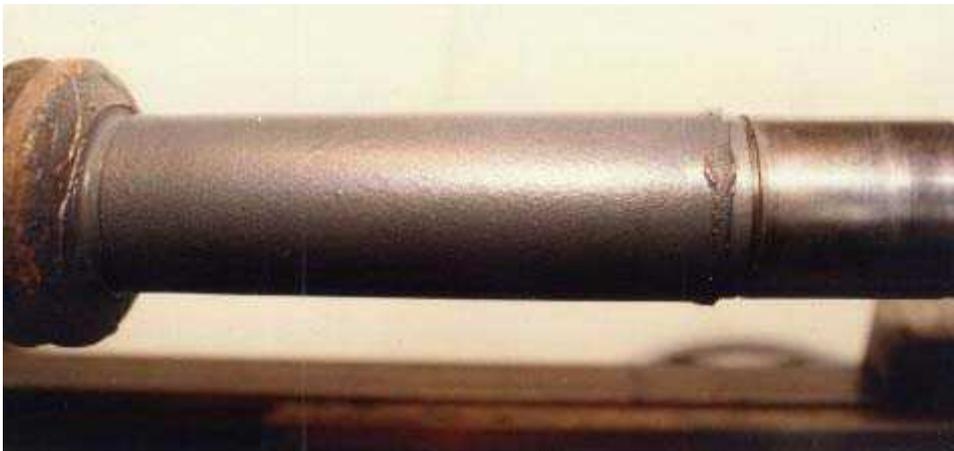
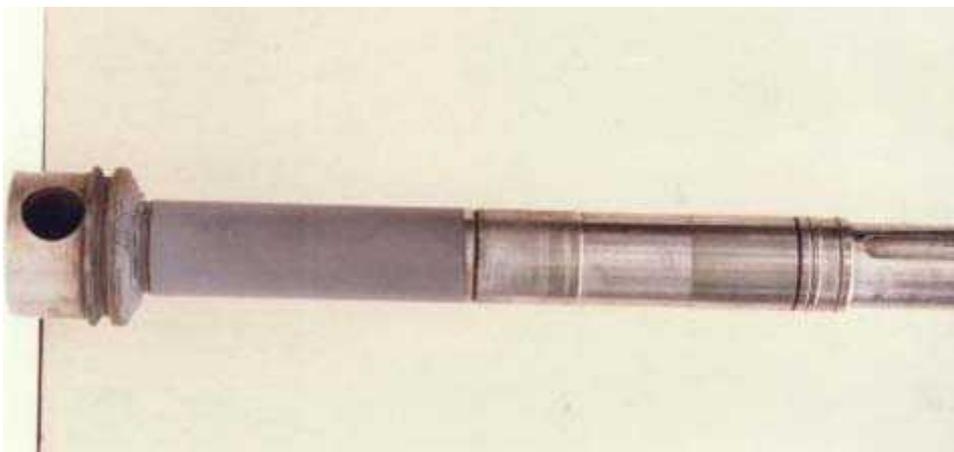
セラミウムと硬化剤CEを使用して、塗装機のシャフトのパッキンボックス内部にあたる部分を修復しています。以前からの一般的金属溶射による補修方法は、機械停止時間が長すぎる為、熟考の上選択されませんでした。
