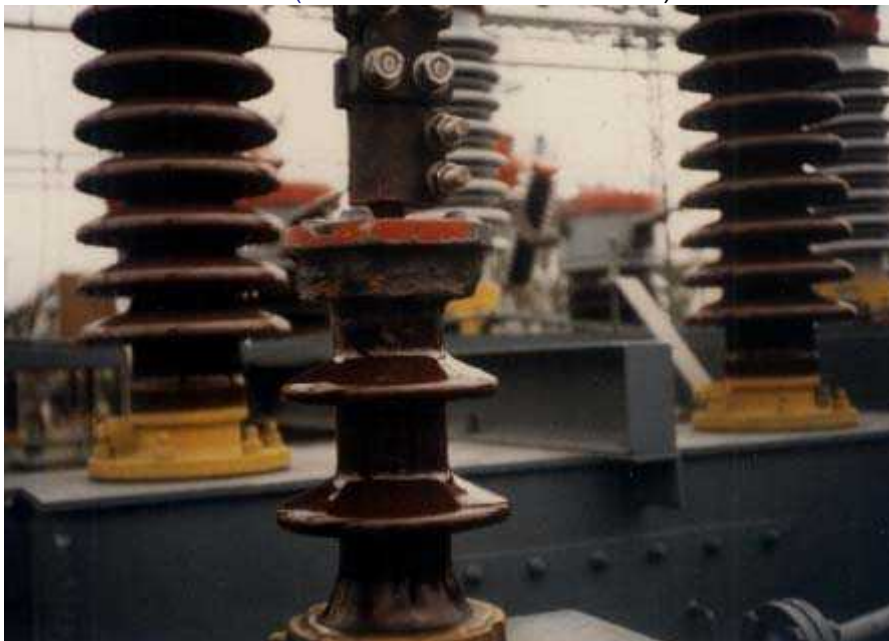
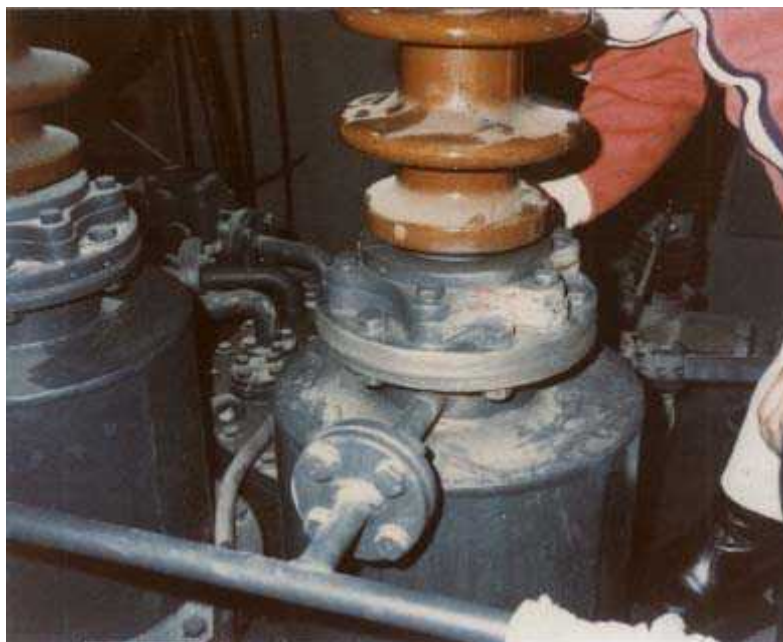
磁器製碍子とスチールディスクの間からの油漏れをMM-メタル oL-スチールセラミックと硬化剤(黄)で修復しました。
