Worldwide repairs carried out with PolymerMetal®

REP-# 025

マルチメタル SS-スチールセラミック + マルチメタル oL-スチールセラミック  
( MM-metal SS-steelceramic + MM-metal oL-steelceramic )

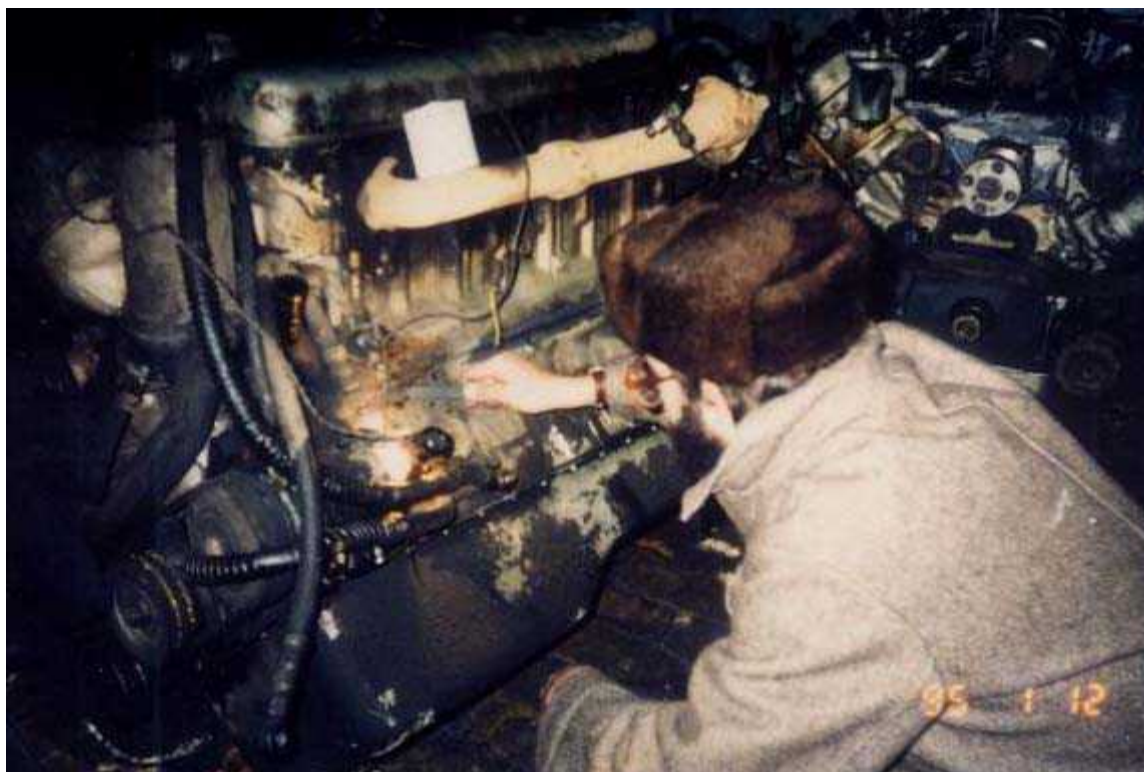
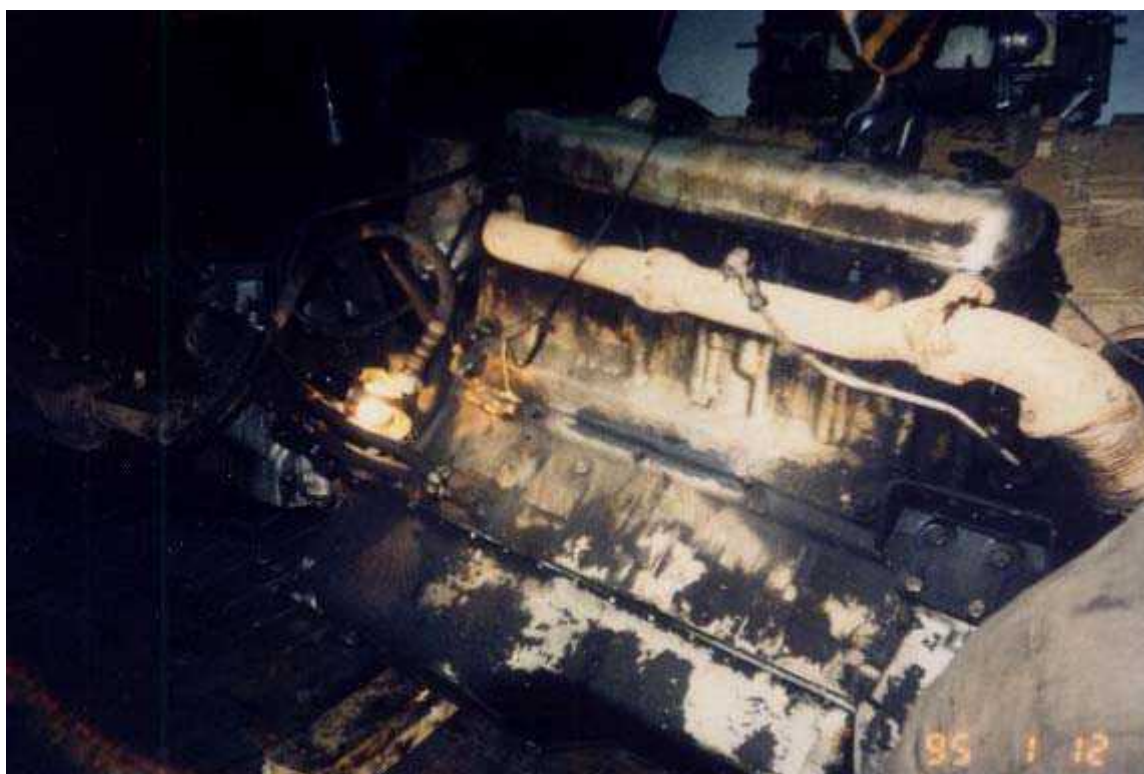
“スーパーMAZ”と呼ばれていた巨大なエンジンのシリンダーブロックに生じた亀裂をMM-メタル SS-スチールセラミックと硬化剤(黄)を使って補修しています。一つのクラックはオイルの通り道まで達していた為、MM-メタル oL-スチールセラミックと硬化剤(赤)でシールしました。
