REP-# 034 マルチメタル SS-スチールセラミック + セラミウム

海水用三方バルブのケースの補修です。

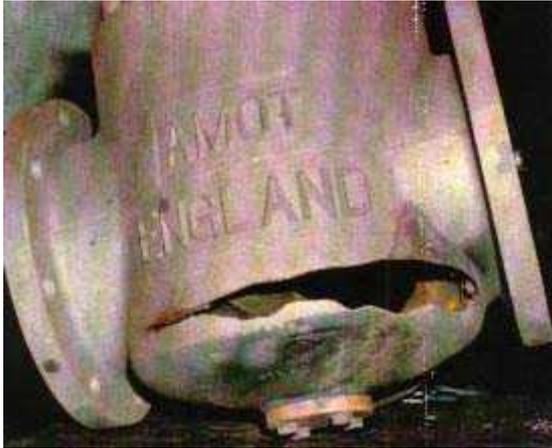
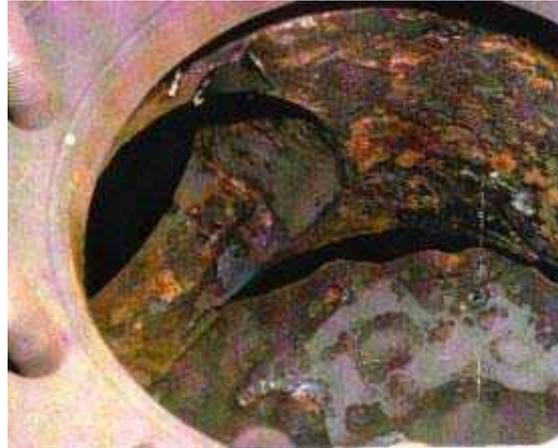
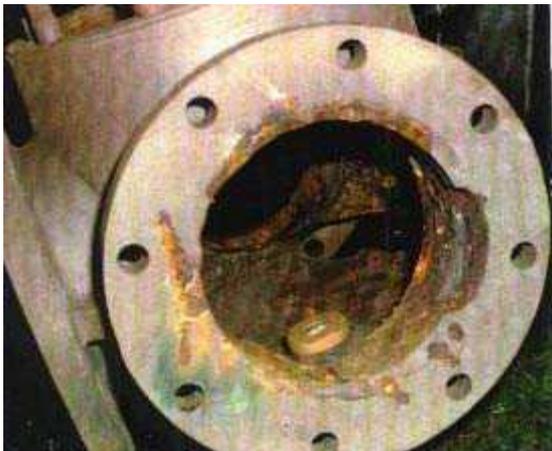
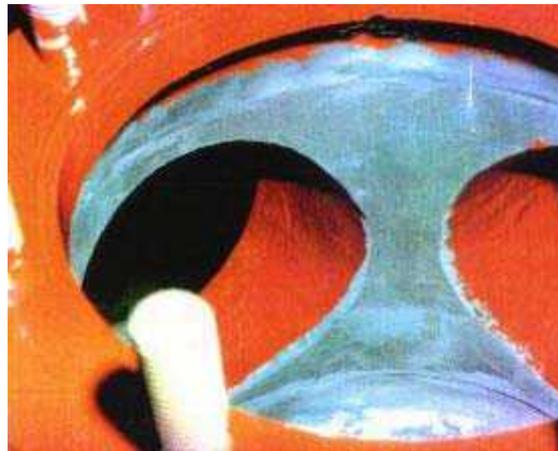
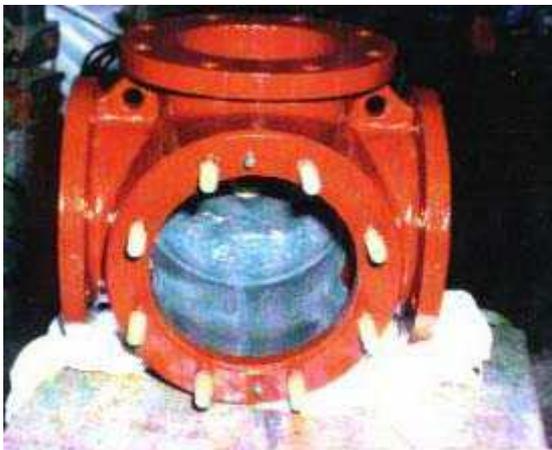
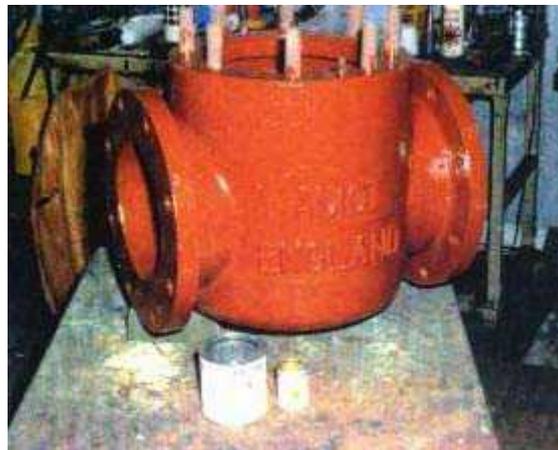
材質:ねずみ鑄鉄

ダメージ:かなり疲労している他、バルブケースにぽっかりと穴が開いていました。

補修は、MM-メタル SS-スチールセラミック + 硬化剤(黄)とセラミウム (液状)と硬化剤(CE1)を用いました。
