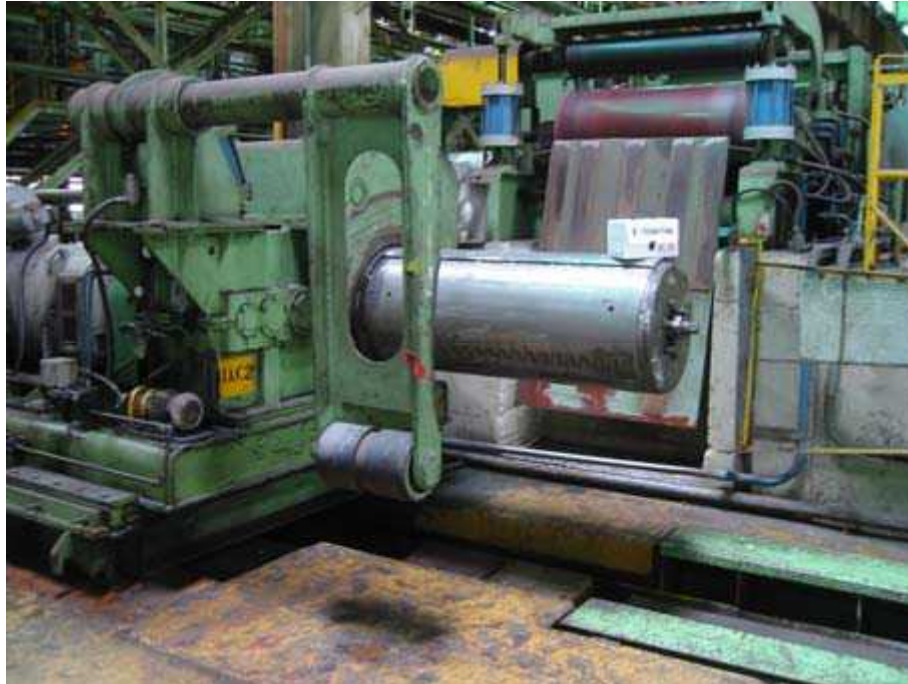
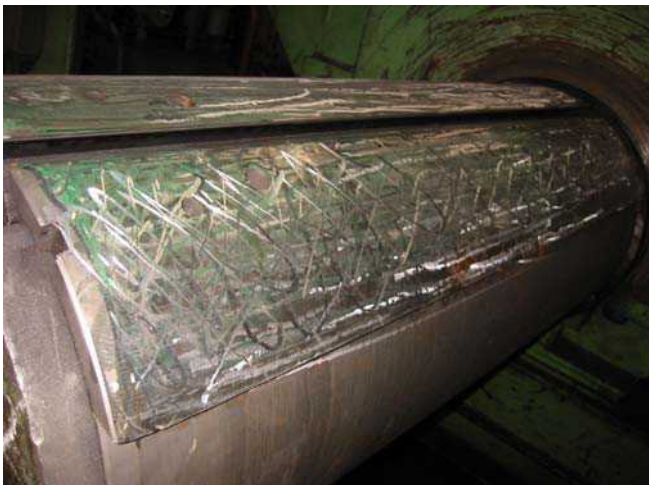
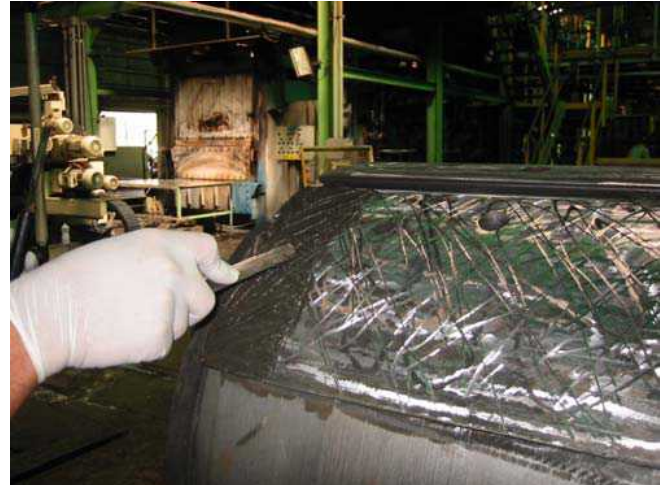
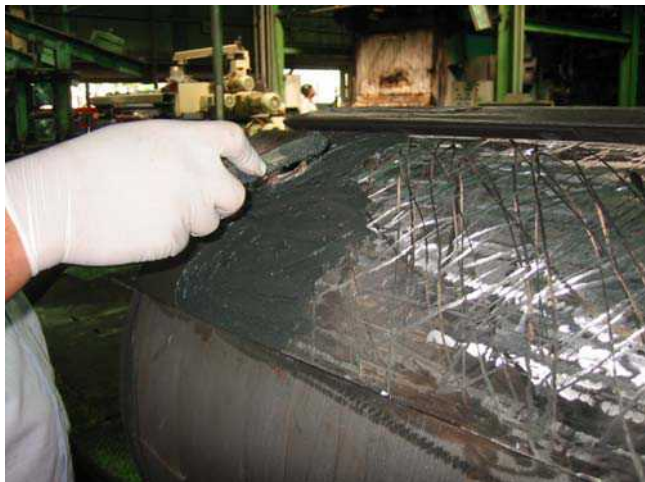
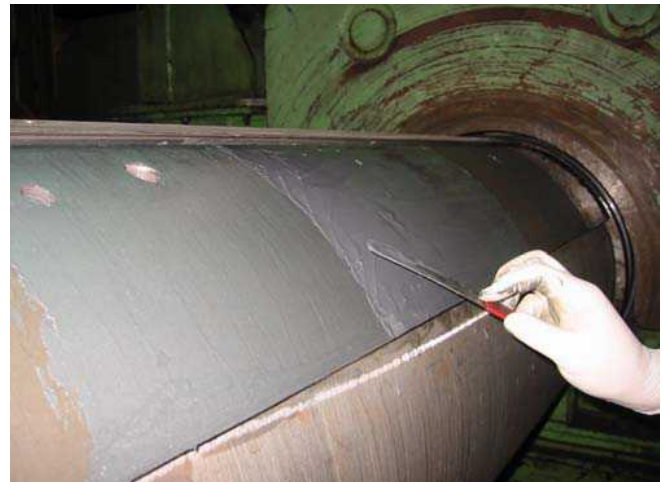
磨耗により磨り減った巻き取り機。表面を荒めに処理した後、ポリマ-メタルの中からMM-メタルSS-スチールを塗布し、層を重ねました。
