REP-#152 MM-メタルSS-スチール, MM-メタルSS-スチール382

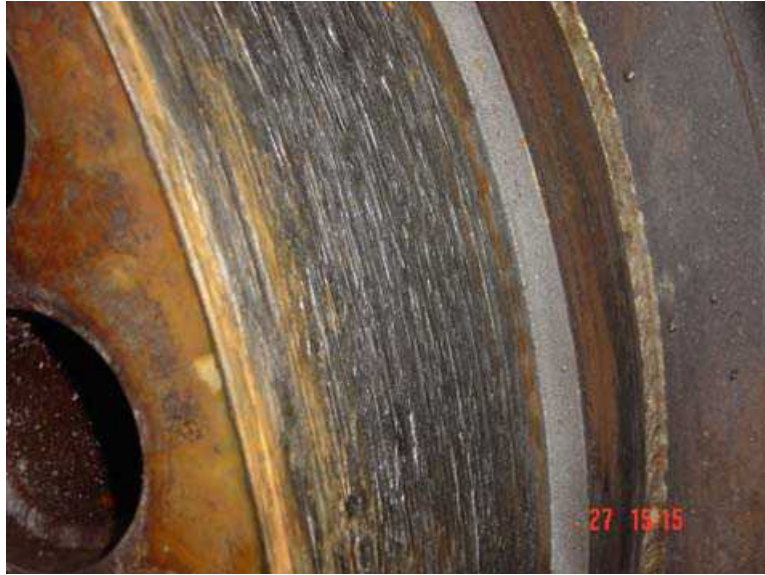
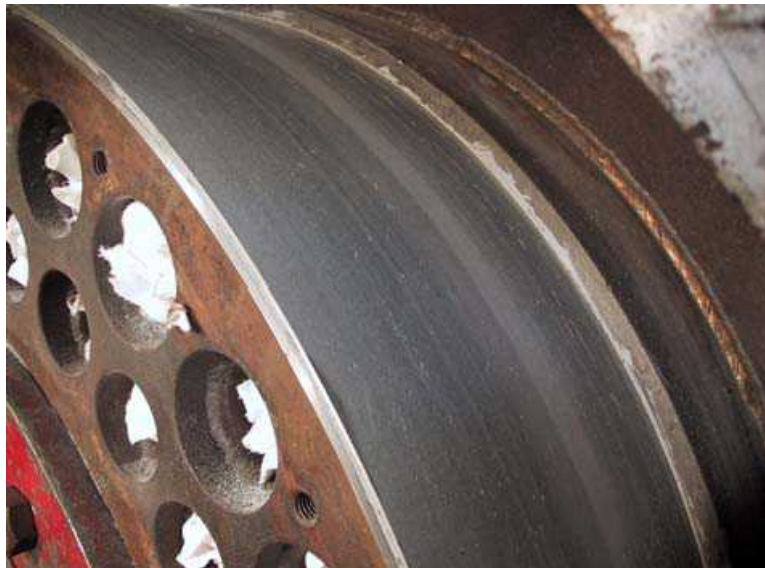
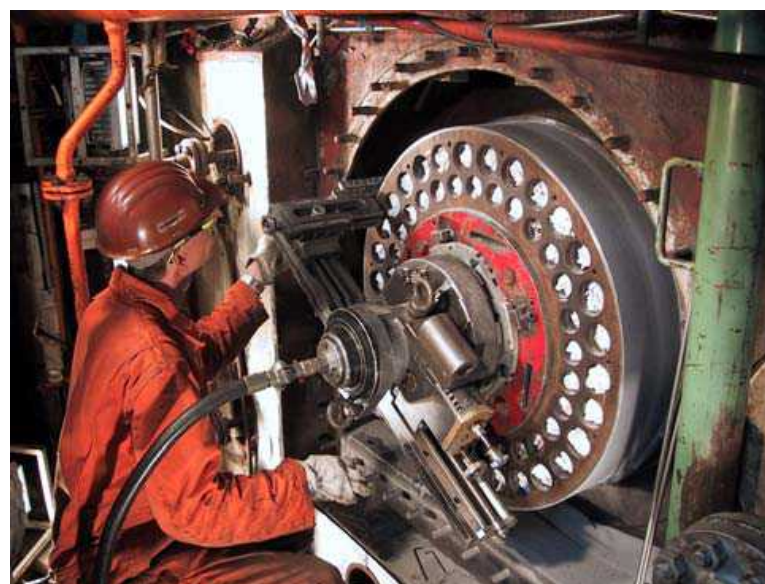
車軸の末端の上の部分が傷ついていました、MM-メタルSS-スチール、MM-メタルSS-スチール382で高度に表面再生。養生後、理想の外径に旋盤処理されました。
