REP-# 104 セラミウム, + VP10-017 (Ceranium + VP10-017)

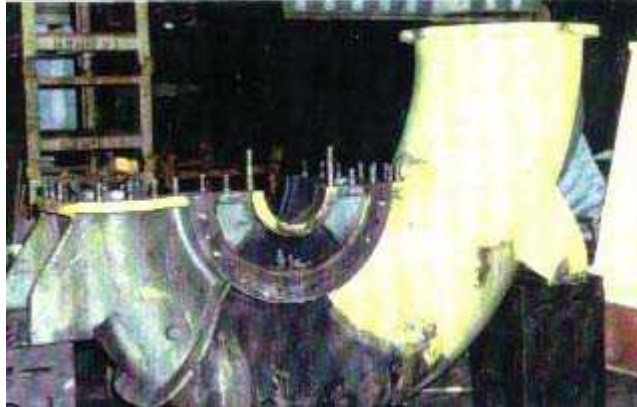
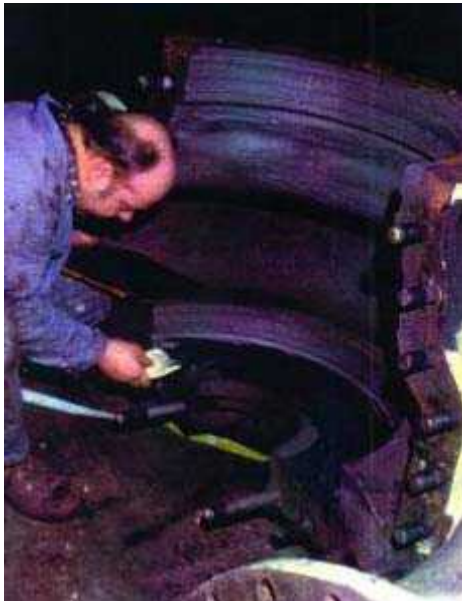
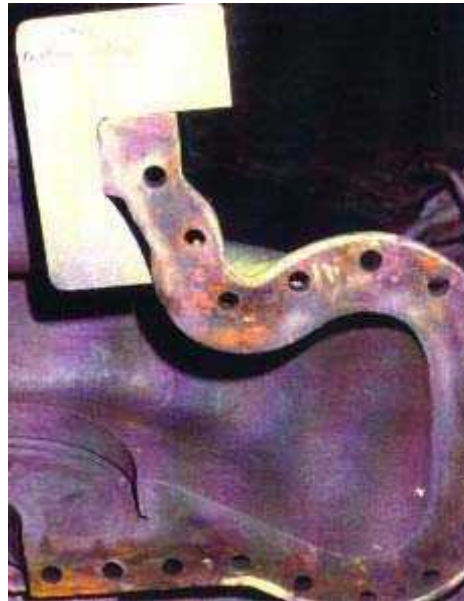
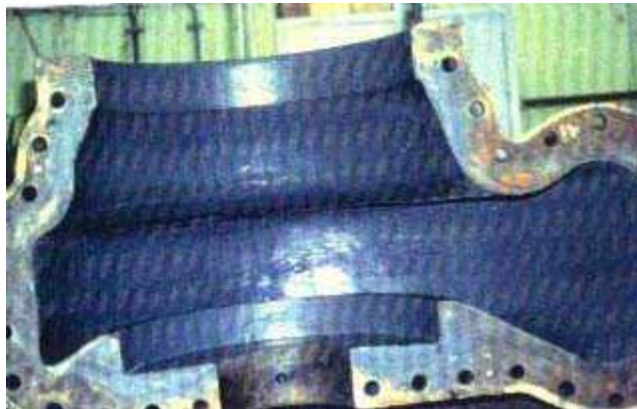
付加的な遠心カポンプに浸食とキャビテーションの影響で生じたダメージは、セラミウムを使用して修復されました。ハウジングとつば付受け口の内部は、VP10-017で被覆しました。
